VORBEUGENDE WARTUNG VON FÖRDERANLAGEN

Ketten und Schienen inline reinigen

Deutlich weniger Beschichtungsfehler und eine hohe Verfügbarkeit der Förderanlagen erzielt ein Hersteller von Briefkastenanlagen durch eine vorbeugende Wartung der Förderanlagen mit Hilfe eines Inline-Systems.

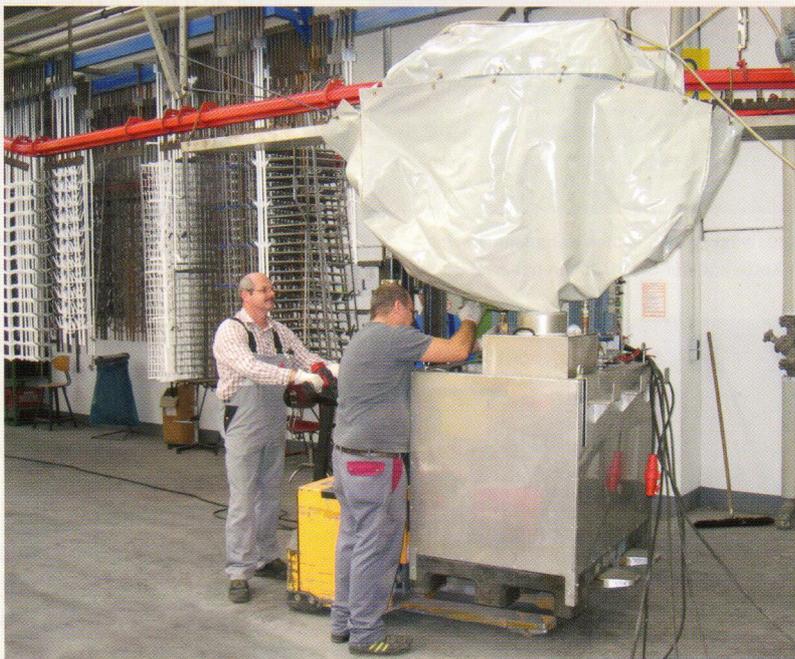
◀ Bild 1: Festgebackener Ölschmutz an der Förderschiene verursacht nicht nur Qualitätsprobleme, sondern beeinträchtigt auch die Funktion der Fördertechnik

Des Weiteren führen die Verschmutzungen zu einer Schwergängigkeit der Förderketten und einem Zuwachsen der Schienen, insbesondere in den Umlenkbereichen (Bild 1). Ein zunehmend mit verharztem Öl verschmutztes Fördersystem führt somit nicht nur zu Qualitätsproblemen in der Beschichtung, es ist auch Ursache für Anlagenstörungen und Verschleiß.

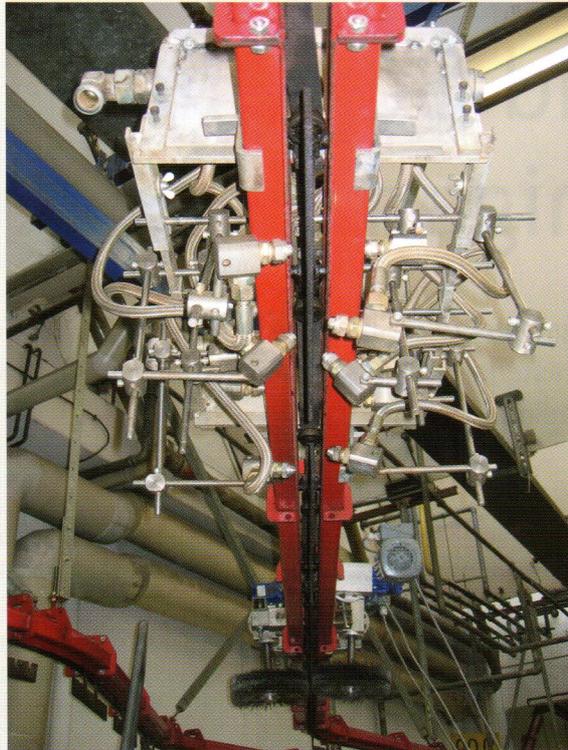
Bild 2: Die Ketten und Schienen werden inline in dem eingehausten Reinigungssystem von verharzten Ölkümpeln befreit ▼

▲ Bild 3: Für die Reinigung wird auf die Schiene ein Gestell mit 16 Düsen montiert

rungen versehen und ein Gestell, in dem die Düsen verstellbar angeordnet sind, über der Schiene platziert (Bild 3). Der Reinigungsbereich ist über eine Plane komplett eingehaust. Sie leitet das Schmutzwasser einer Durchlauffilteranlage zu, in der anfallender Schmutz ausgeschieden wird.

Mit dem System (Claus-ksr) werden Ketten und Schienen im eingebauten Zustand gereinigt (Bild 2). Die umlaufende Förderkette wird dabei mit einem auf 60 °C erhitzten alkalischen Reinigungsmittel besprüht, das über 16 Sprühdüsen der Kette unter einem Druck von 60 bar zugeführt wird. Dazu wird die Laufschiene an geeigneter Stelle mit entsprechenden Boh-

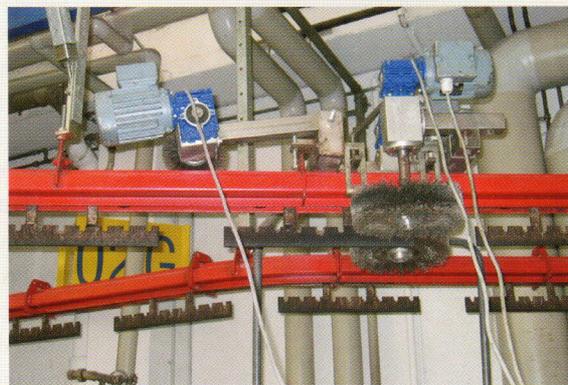
▲ Bild 4: Parallel zur wässrig-alkalischen Behandlung erfolgt die Reinigung der Kette und der Starrlaschen mit zwei Bürsten

Der Dienstleister erledigte seine Vorbereitungen an einem Freitag abend. Dazu gehörte auch die temporäre Anbringung eines Bürstensystems für die Reinigung der Starrlaschen des Kreisförderers (Bild 4). Die Reinigung der beiden Fördersyste-

Quasi nebenbei erledigt das System auch die Reinigung der Schienen. Dazu werden an zwei separaten Kettengliedern je zwei horizontale und vertikale Lager durch Bürsten ersetzt, die exakt dem Schienenquerschnitt angepasst sind. Die Reinigung erfolgt im Umlauf der Kette, also gleichzeitig mit der Kettenreinigung. Bei jedem Umlauf reinigt die Düsenstation auch die Bürsten. Durch die Reinigung wird die Kettenspannung nicht beeinträchtigt.

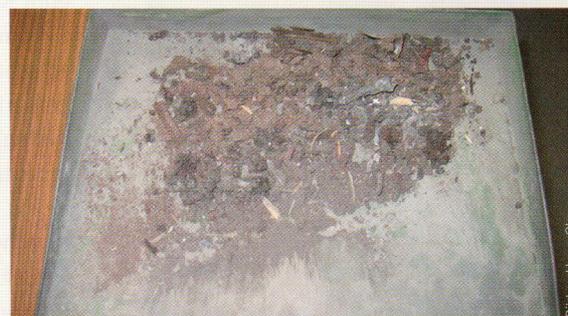
▲ Bild 5: Dieser Schmutz wurde aus der Schiene herausgebürstet

Das Reinigungsergebnis war überzeugend: Die Ketten waren wieder leichtgängig und völlig frei von angebackenem Ölschmutz, die Starrlaschen sauber. Aus den Schienen wurde der angebackene Ölschmutz entfernt und in einer mitfahrenden Wanne aufgefangen (Bild 5).
